Evaluasi Kapasitas Struktur Eksisting Akibat Perubahan Fungsi Bangunan (Studi Kasus Gedung Tribun AA Rifai Kabupaten Bombana)

Gedung Tribun AA Rifai dibangun pada tahun 2021 akan dilanjutkan konstruksinya dengan fungsi baru pada lantai 2, yaitu sebagai ruangan multi fungsi (rapat dan pertemuan). Oleh karena itu, diperlukan analisa terhadap kapasitas struktur eksisting dalam memikul rencana beban tambahan akibat perubahan fungsi. Dalam penelitian ini dilakukan pengambilan data berupa dimensi struktur, mutu material menggunakan metode NDT (*Non Destructive Test*) dan analisa struktur menggunakan perangkat lunak Metode Elemen Hingga. Berdasarkan hasil evaluasi yang telah dilakukan diperoleh simpulan yaitu, pondasi, pelat dan balok anak masih mampu untuk memikul beban rencana, sedangkan balok induk dan kolom tidak mampu memikul beban tambahan akibat perubahan fungsi. Untuk mendapatkan kapasitas yang diperlukan, maka perlu dilakukan penambahan pondasi, kolom dan perkuatan kolom eksisting.

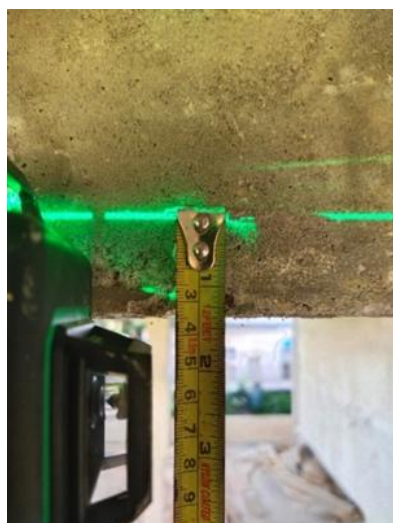
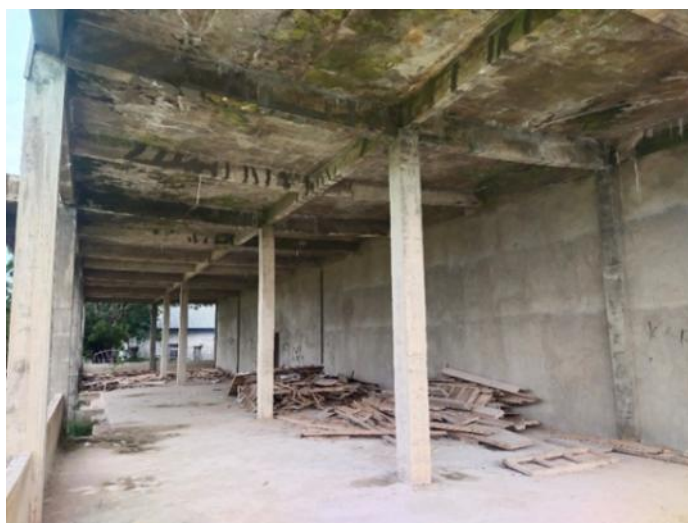
Gambar 1 Pemeriksaan Visual

Pemeriksaan lendutan (Gambar 2) pada beberapa balok menunjukkan lendutan balok yang melebihi nilai yang diizinkan dalam SNI-2847-2019 [8]. Lendutan yang terjadi pada saat pemeriksaan ini belum termasuk lendutan tambahan yang akan terjadi diakibatkan oleh beban tambahan dari material finishing (arsitektur). Perbandingan nilai yang tersebut ditunjukkan dalam tabel berikut.

Pada investigasi visual ini, terdapat 4 (empat) buah kolom pada as #B dimana kolom tersebut tidak terdapat di dalam gambar rencana tahun 2020. Berdasarkan hasil pemeriksaan di lapangan (gambar 3), kolom tambahan tersebut tampak dikerjakan setelah balok selesai dikerjakan. Sehingga menurut kami, kolom tambahan tersebut sengaja dibuat untuk menopang balok yang telah mengalami lendutan besar. Karena pembuatan kolom dilakukan pada tahap akhir, asumsi kondisi terburuk (*worst case*) kami adalah tidak ada pondasi tambahan yang dibuat untuk mendistribusikan gaya yang diterima oleh kolom tambahan ke tanah di bawahnya. Pada kondisi ini, kolom menumpu pada sloof sebagai beban terpusat. Kondisi ini akan kami modelkan pada proses analisa struktur nanti.

Lendutan yang terjadi pada balok melampaui nilai izin SNI-2847-2019 [8], yang akan bertambah dengan beban finishing. Kolom tambahan dengan pondasi poer plat dapat meminimalkan lendutan tambahan. Pada selasar belakang, balok kantilever tidak mampu memikul beban. Oleh karena itu, diperlukan kolom tambahan dengan pondasi poer plat dan sloof terhubung ke gedung eksisting.

Berdasarkan investigasi visual diketahui bahwa terdapat kolom tambahan pada As #B sebanyak 4 buah yang tidak terdapat di dalam gambar rencana, kolom ini merupakan kolom tambahan yang dibuat dengan tujuan untuk mengurangi lendutan balok. Hal ini sejalan dengan penelitian yang dilakukan oleh Meng [14] dan Zhong [15] bahwa pembagian bentang menjadi 2 dengan jarak sama akan memberikan tahanan keruntuhan yang lebih baik. Meskipun demikian dalam investigasi ditemukan bahwa kolom tambahan ini menumpu pada sloof tanpa pondasi telapak, sehingga kapasitas kolom tidak terpakai secara optimal. Oleh karena itu, perlu ditambahkan pondasi poer plat agar beban dapat langsung didistribusikan ke tanah.

Kolom tambahan yang terdapat pada As #B menumpu pada sloof. Berdasarkan perhitungan kapasitas momen sloof, sloof tidak mampu menopang kolom tambahan sehingga diperlukan pondasi poer plat untuk menyalurkan beban ke tanah.

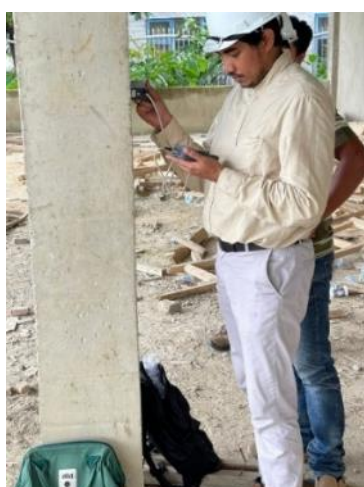
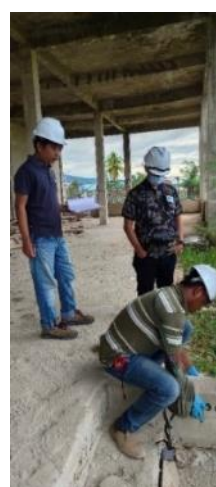
Gambar 2 Pengujian *Non Destructive Test* (NDT)

Pengujian non destructive test (NDT) dilakukan menggunakan alat rebound hammer, profometer dan UPV.

Pengujian *Hammer Test*

Pengujian Profometer

Pengujian UPV

Berdasarkan hasil uji hammer test di atas, diperoleh perkiraan kuat tekan beton yang lebih rendah dari kuat tekan rencana, yaitu 16.3 MPa. Persyaratan mutu beton struktur menurut SNI 2847-2019 adalah 17,00 MPa [8].

Mutu beton hasil pelaksanaan diperkirakan tidak memenuhi standar. Hasil hammer test menunjukkan kuat tekan beton rata-rata 11 MPa (di bawah standar SNI-2847-2019, yaitu 17 MPa [8]). Metode concrete jacketing dapat menjadi alternatif perkuatan struktur karena dapat diterapkan pada beton dengan kondisi mutu rendah [13].
